Н.М. ТОКАРСКИЙ

РЕЗУЛЬТАТЫ
РАСКОПОК
1957г.

АРХЕОЛОГИЧЕСКИЕ РАСКОПКИ В АРМЕНИИ

ДЖРВЕЖСКОЙ АРХЕОЛОГИЧЕСКОЙ ЭКСПЕДИЦИИ 1957 ГОДА

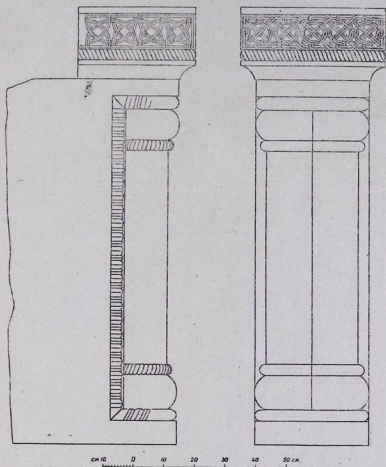
Рис. 1.

ДЖРВЕЖ БОЛЬШАЯ ЧАСОВНЯ

Пилястра

Характер пилястр, установленных при входе в ограду (рис. 1), свидетельствовал о былом существовании здесь второй церкви или притвора, сооруженных в XII—XIII вв.

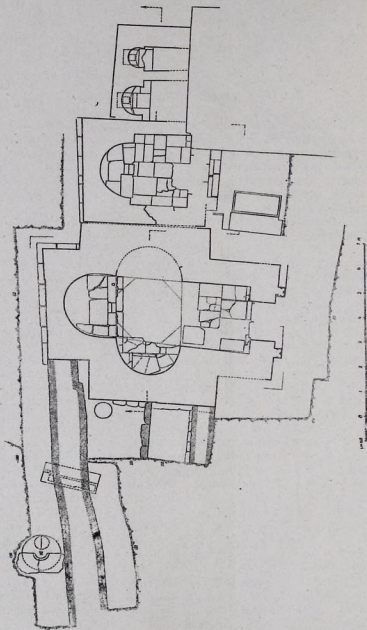
Рис. 6.

Воскресный разрез

стенка возвышения справа и слева от лестницы имеет орнаментированный карниз (рис. 3). Пол выстлан каменными плитами, часть которых у входа ныне отсутствует. Высота каждого из двух частично сохранившихся рядов внутренней облицовки в среднем около 0,60 м. Южная сторона здания дала осадку, что хорошо видно на поперечном разрезе (рис. 6).

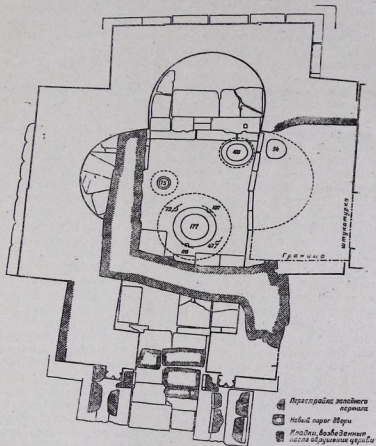
Рис. 8.

ДЖРВЕЖ

ПЕРЕСТРОЙКИ В ЦЕРКВИ VII в.

План

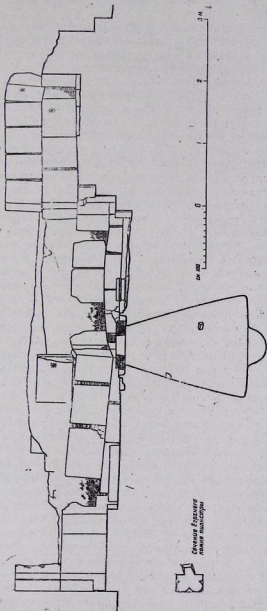
АЖРВЕЖ ЦЕРКОВЬ VIII.

Продольный разрез

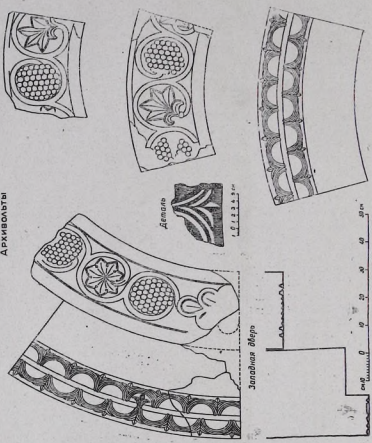
Рис. 13.

ДЖРВЕЖ ЦЕРКОВЬ VII в.

АРХИВОЛТЫ

В ограде у могил (преимущественно с внутренней ее стороны) оказались заложенными в кладку камни из украшенных резьбой архивольтов (рис. 13, табл. 5), два орнаментированных дверных тимпана, крестные камни (хачкары) и их обломки, несколько плит с надписями. По бокам входа стояли пилястры с парными колонками, врезанными в прямоугольный блок камня так, что внизу и наверху образовались довольно широкие плиты. Контур выреза по бокам и у плинтов окаймлен валиком, украшенным ребристыми бусами. На обоих концах колонок — одинаковые сплюснутые шары, отделенные от их стержня узенькими валиками с порезкой в виде крученого шнура (рис. 1, табл. 13). Основные размеры пилястр: высота — 1,32 м, ширина — 0,37 м, выступ из стены, определяемый размерами капители, — 0,31—0,32 м, высота колонок между валиками у плинтов — 1,075 м. При обращении ограды в часовню на пилястрах были установлены их капители (одна в перевернутом положении), состоящие из выкружки и широкой полки, в нижней части которой вырезан валик, а над ним геометрический плетеный орнамент. Общая высота капители — 0,26 м, ширина полки — 0,21 м, вынос выкружки — около 0,05 м. На одной из капителей с трех сторон (четвертая была вделана в стену) повторяется один и тот же сюжет: ряд колец, сплетенных из двухрубчатых ремешков и заполненных восьмилепестковыми розетками; валик свит из слегка вогнутой ленты (рис. 2). Сюжеты на трех сторонах второй капители разные: на правой стороне повторен орнамент из колец с розетками; на лицевой — такие же кольца без розеток, переплетающиеся с поставленными на угол квадратами; на левой — переплетение кругов, направленных по вертикали друг другу навстречу; валик в виде крученого канатика (рис. 1).

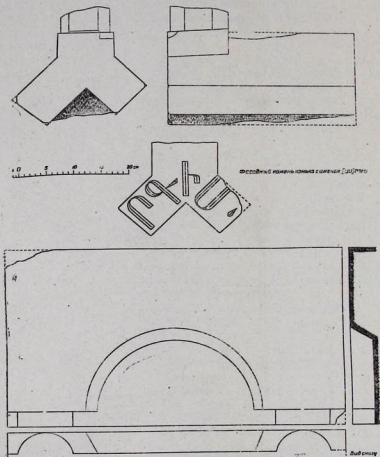
Рис. 17.

ДЖРВЕЖ: БОЛЬШАЯ ЧАСОВНЯ
 — КОНЕК И ВЕРХНЯЯ ПЛИТА КАМЕННОЙ КРОВЛИ

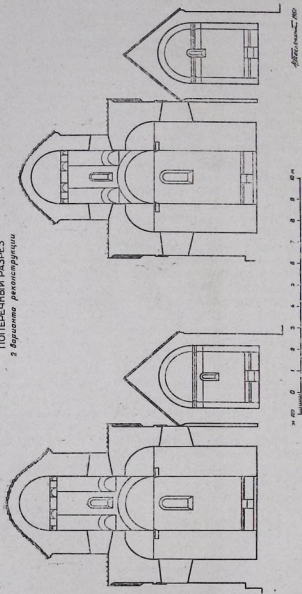
Рис. 14.

ДЖРВЕЖ. ЦЕРКОВЬ VII в. и БОЛЬШАЯ ЧАСОВНЯ
ПОПЕРЕЧНЫЙ РАЗРЕЗ
2 барока реконструкции

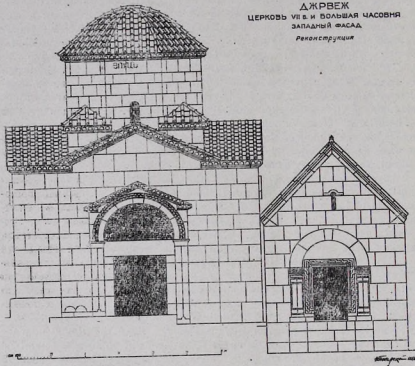
Рис. 19

ДЖРВЕЖ
ЦЕРКОВЬ VII в. И БОЛЬШАЯ ЧАСОВНЯ
ЗАПАДНЫЙ ФАСАД
Реконструкция

ке реконструкции часовни нам не были известны ее высота, вид и расположение окон и верхняя часть оформления входа над пилястрами с парными колонками. Поэтому для установления примерной высоты часовни пришлось прибегнуть к сравнению ее со сходными памятниками. По нашему мнению, она была наиболее близка к малой церкви начала XIII в. в Санаине, пропорции которой и были приняты для реконструируемого западного фасада (рис. 19).

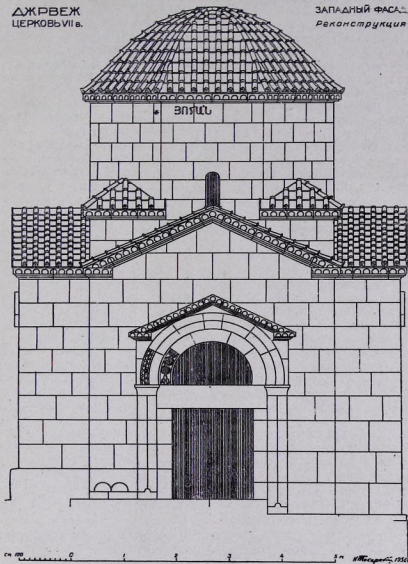
Рис 20.

ΔΖΡΒΕЖ
ЦЕРКОВЬ VII в.

ЗАПАДНЫЙ ФАСАД
Реконструкция

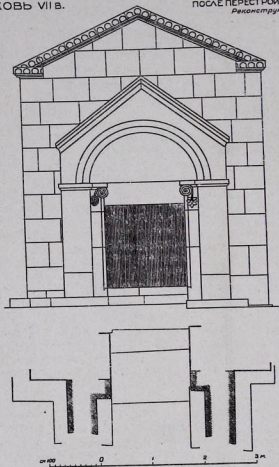
Рис. 21.

ДЖРВЕЖ
ЦЕРКОВЬ VIII в.

ФАСАД
ЗАПАДНОГО КРЫЛА
ПОСЛЕ ПЕРЕСТРОЙКИ ПОРТА
Реконструкция

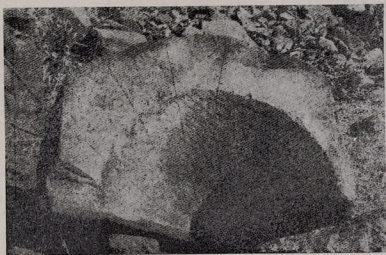
4. Церковь VII в. Тромп.

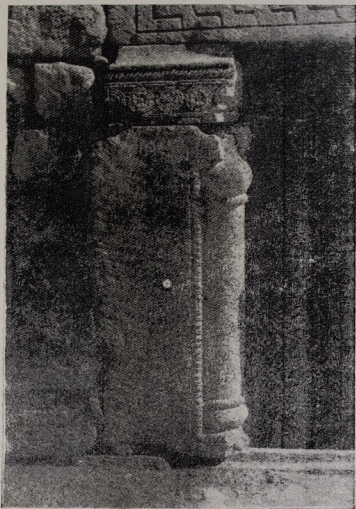
13. Большая часовня. Пилястра.

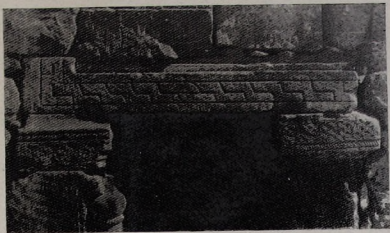
14. Большая часовня. Капители пилястр и наличник двери.

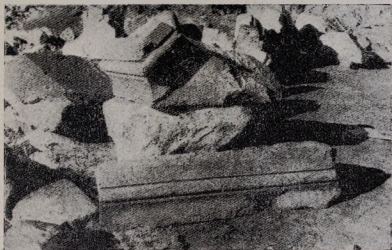
15. Большая часовня. Карниз.

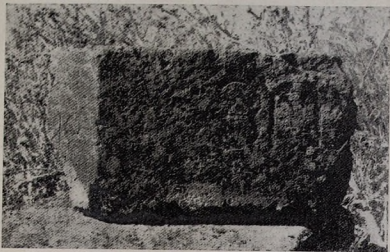
16. Церковь VII в. Угловой камень барабана с надписью.

¹⁷ Знак доказывает принадлежность камня именно этой церкви, так как он имеется в разных местах на открытых раскопках 1957 г. стенах постройки. Размеры букв в миллиметрах: высота—18, ширина—11; интервалы между буквами—2 мм.

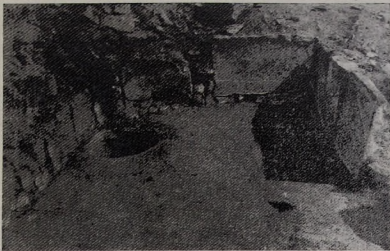
18. Церковь VII в. Поздняя давящая виноград в южной абсиде.

имеет уклон к небольшому овальному углублению в северо-восточном углу (поперечные его размеры — 0,45 и 0,51 м, глубина — 0,54 м). Стены, барьер, пол к углублению оштукатурены известковым раствором (рис. 8, табл. 18). Не вызывало сомнений, что открыта давяльная винограда.

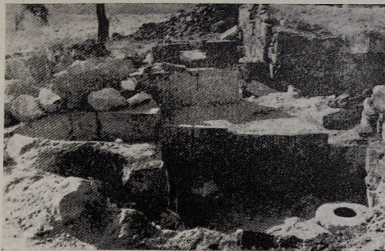
20. Церковь VII в. Поздний винный подвал в подкупольной части.

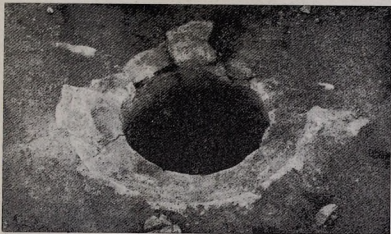
21. Чан для вина в развалинах церкви VII в.

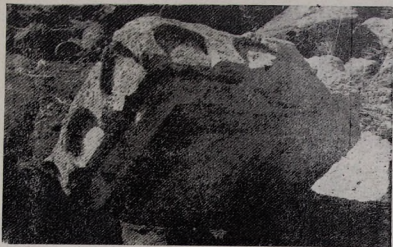
27. Церковь VII в. Угловой камень карниза основания барабана.

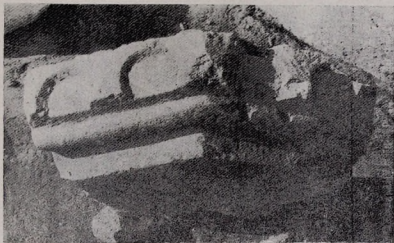
28. Церковь VII в. Угловой камень карниза барабана.

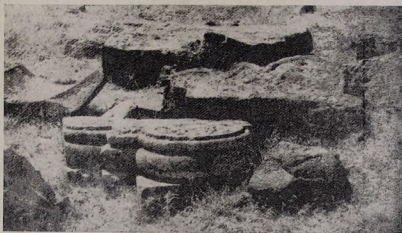
38. Верхняя церковь. Базы пилонов.
