ДЖРВЕЖ
II
ВОХДЖАБЕРД

Н. М. ТОКАРСКИЙ
РЕЗУЛЬТАТЫ
РАСКОПОК
1958 - 1962 гг.

РЕЗУЛЬТАТЫ РАБОТ
ДЖРВЕЖСКОЙ АРХЕОЛОГИЧЕСКОЙ ЭКСПЕДИЦИИ 1958—1962 гг.

Д Ж Р В Е Ж

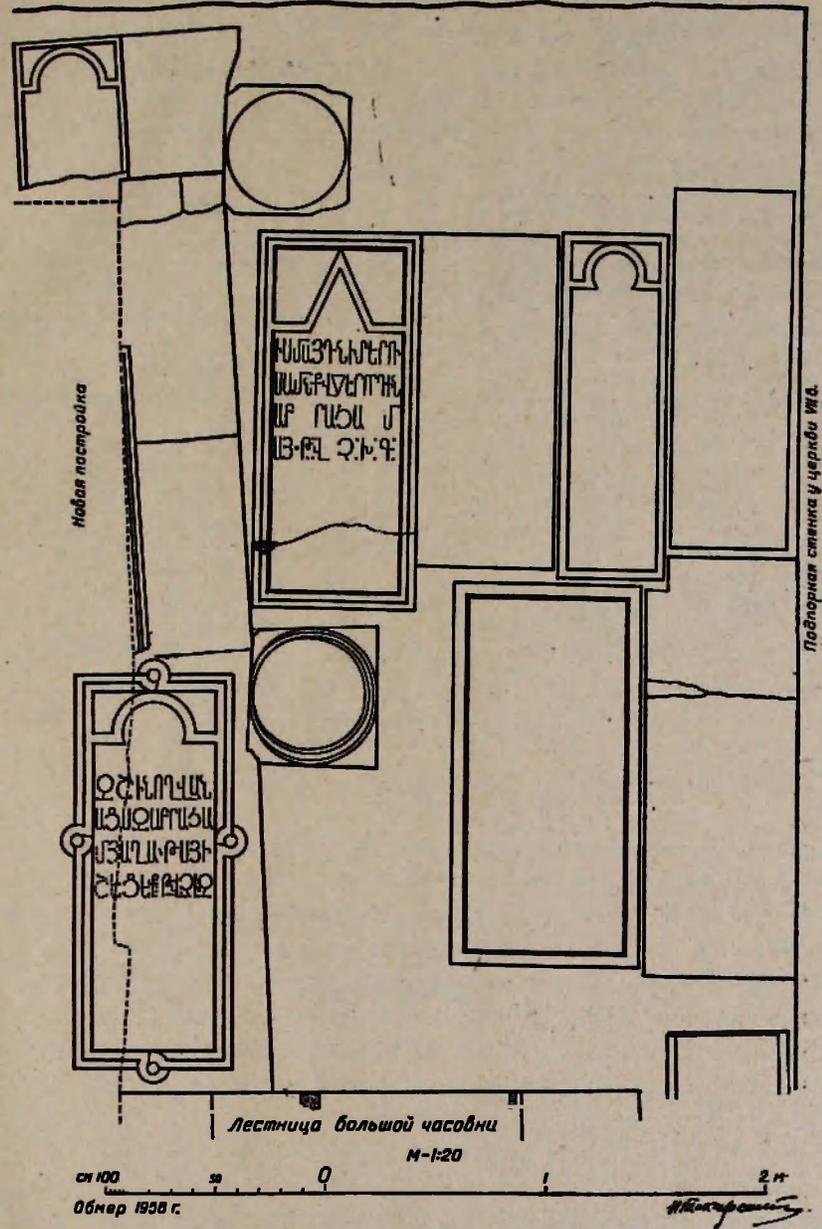
Рис. 2.

ДЖРВЕЖ. КОС-АХБЮР
 МОГИЛЫ ПЕРЕД БОЛЬШОЙ ЧАСОВНЕЙ

План раскопа

На площадке перед большой часовней, между западным крылом церкви и новой постройкой, была убрана вся остававшаяся земля, под которой оказался второй ряд могил, уходящий под новую стену. Этой же стеной частично прикрыта и могила первого ряда, примыкающая к основанию правой пилястры при входе в большую часовню. Среди открытых надгробных плит две оказались с надписями, вырезанными, судя по очень красивому «почерку», одним мастером (рис. 2). Начало строк надписи на могиле у часовни, скрытое под стеной (помеченной на чертеже пунктиром), было записано на ощупь и прокорректировано С. Бархударяном, сообщившим нам ее содержание¹⁴.

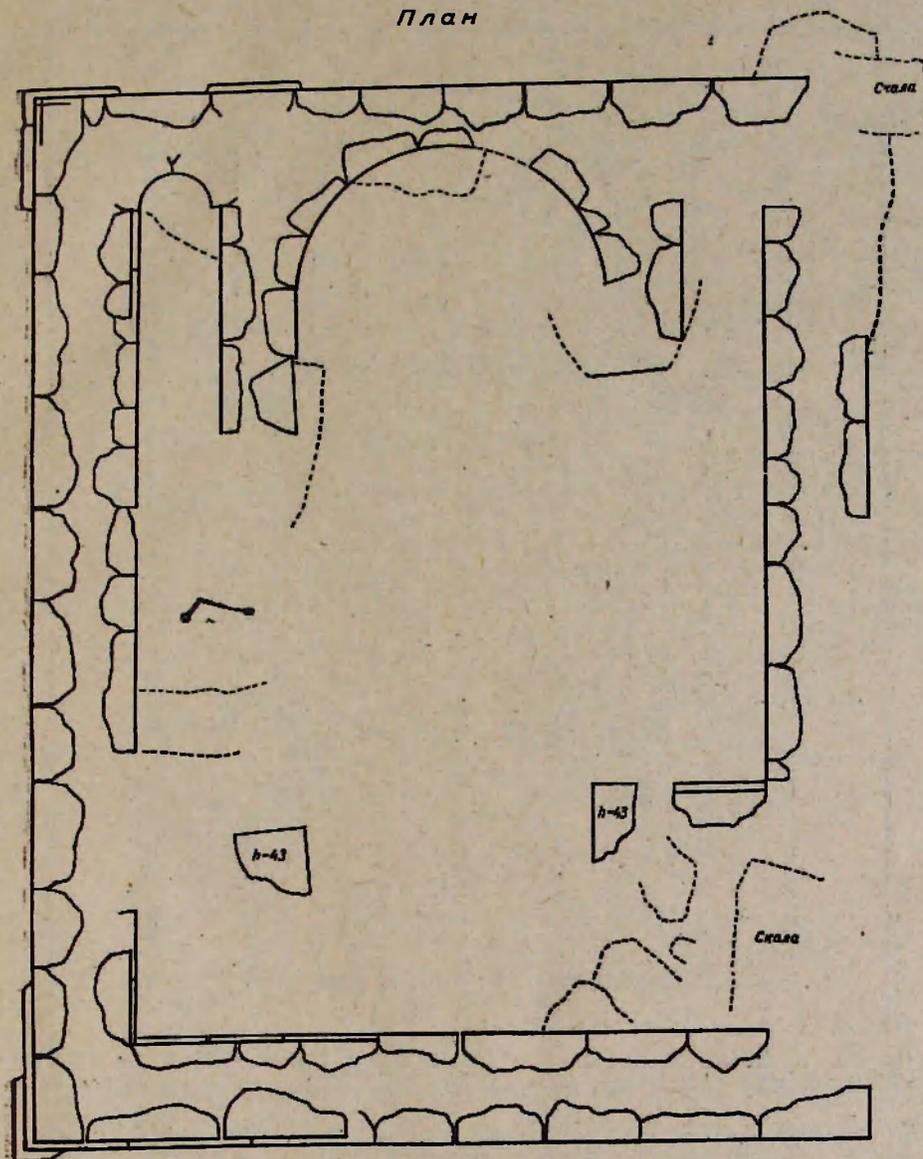
Рис. 7.

ДЖРВЕЖ. КОС-АХБЮР
ВЕРХНЯЯ ЦЕРКОВЬ XIII в.

План

облицовки (рис. 7). Эти же линии позволяют точно установить толщину стены, равную 1 м. Реконструкцию плана церкви, а следовательно, и ее типа серьезно затрудняет уничтожение концов абсиды, стенок с входами в пределы и западных опор купола. Единственными вещественными данными, могущими подсказать решение вопроса о плане, являются базы подкупольных опор и два камня из основания пилона в юго-западной части здания, оставшиеся, по нашему мнению, на своих местах после ее обрушения (рис. 7, 9, табл. 6).

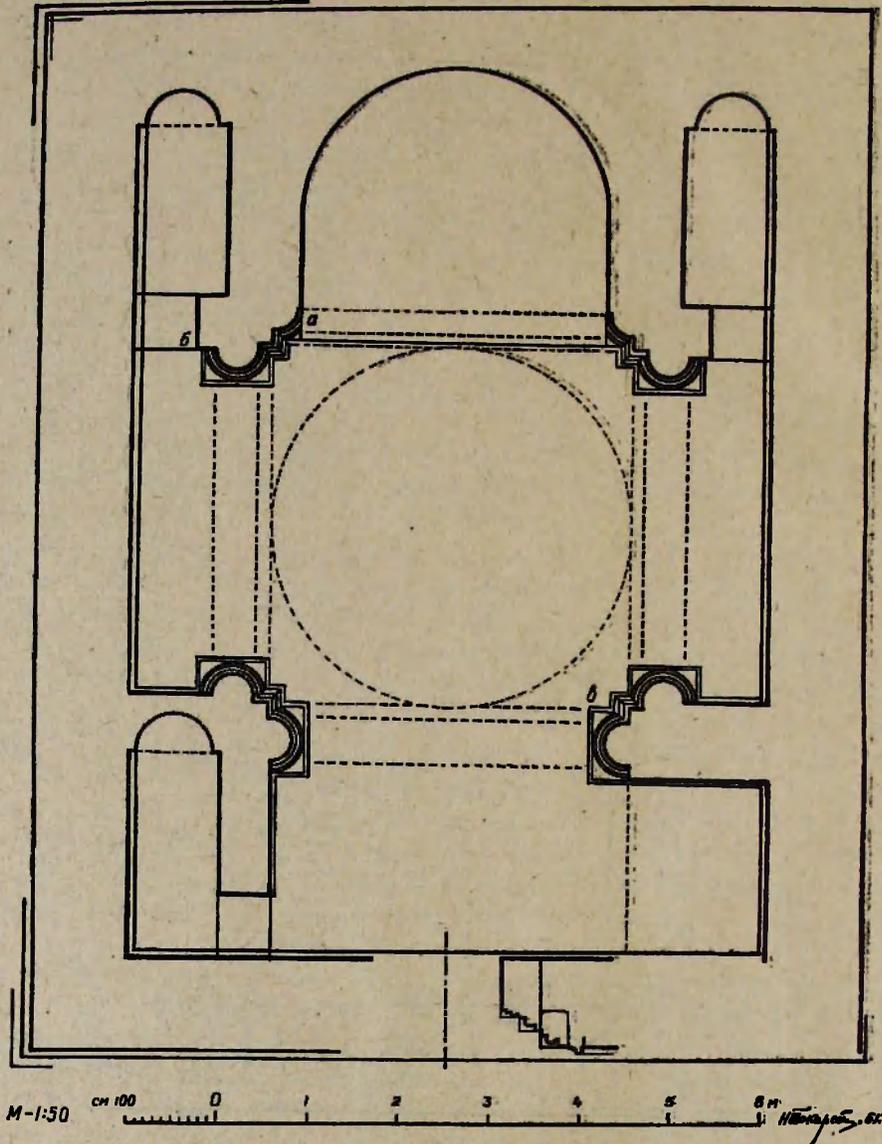
Рис. 8.

ДЖРВЕЖ. КОС-АХБЮР
ВЕРХНЯЯ ЦЕРКОВЬ XIII в.

Реконструкция плана

В обоих случаях базы находят свое место в углах подкупольного квадрата, причем дошедшие до нас — стояли у алтарной абсиды. Это видно из следующего: срез плоскостью *a* всех профилей базы у четверти колонны мог вызываться непосредственным примыканием к ней алтарного возвышения, выступающего из абсиды; чистая отеска другого конца базы под прямым углом к плоскости *b*, идущей за полуколонной, была необходима, если дальше следовал дверной проем в восточный придел (рис. 8).

Здание настолько разрушено, что данные, которыми мы располагали в нашей работе над реконструкцией плана, были явно недостаточны для получения точных, бесспорных результатов, и потому предлагаемые варианты плана (рис. 8) следует считать схематическими.

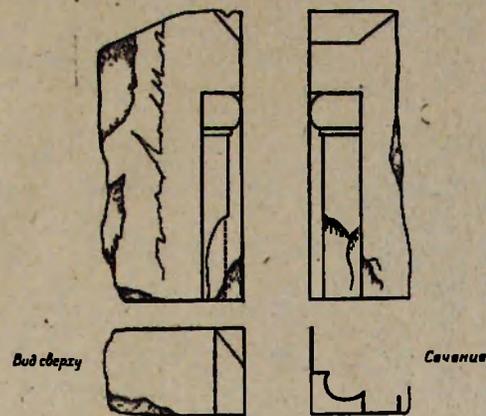
Рис. 9.

КОЛОНКА ИЗ ПОРТАЛА ВХОДА

БАЗЫ ПИЛОНОВ

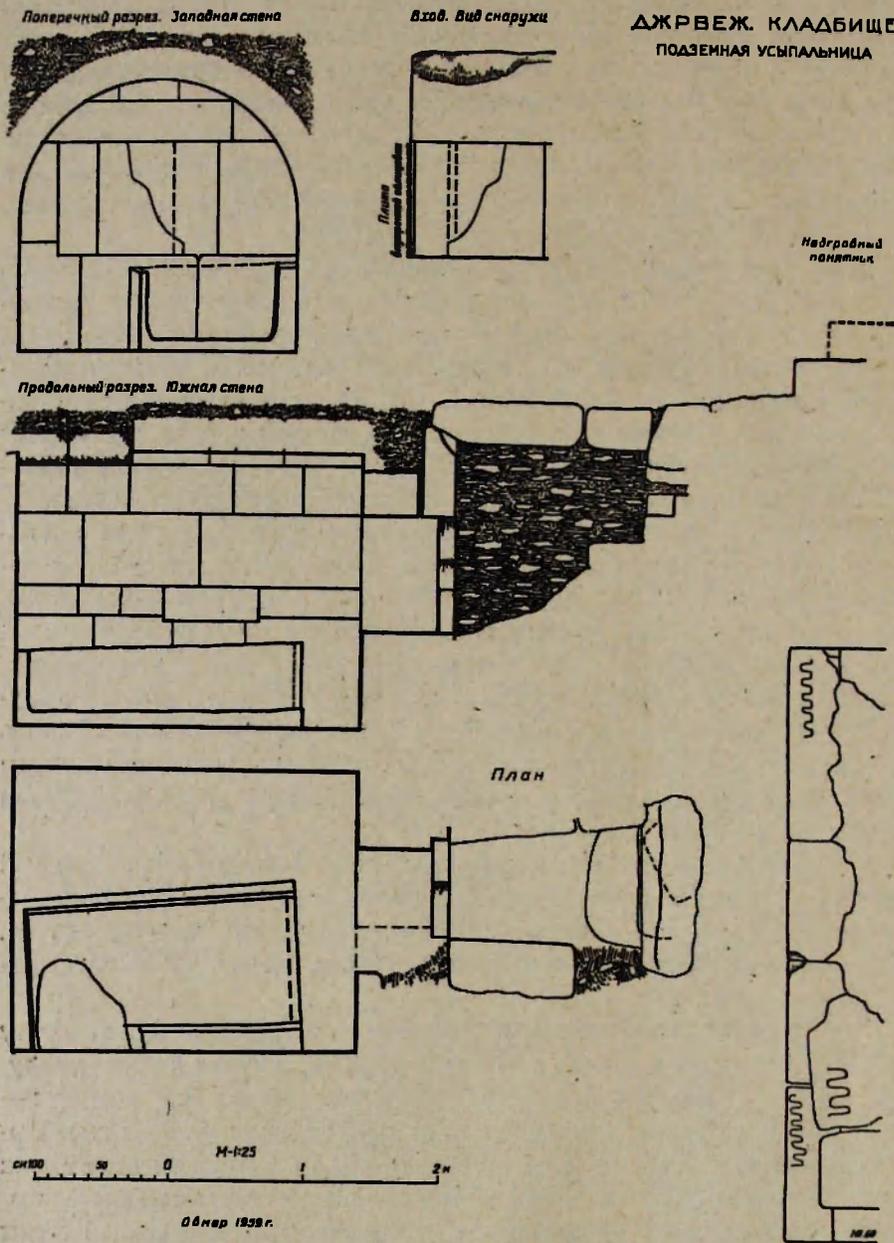
Рис. 20.

Это подземное сооружение в плане довольно близко к квадрату (рис. 20). Длина его с запада на восток — 257 см, ширина и пролет полуциркульного свода — 210 см (здесь приведены наибольшие размеры — длины противолежащих стен отличаются друг от друга на 2—4 см). Высота продольных стен от пола до пят свода — 103 см. Общая высота от пола до шельги свода — 203 см. Стены и свод сложены из чисто тесанного камня крупных размеров: облицовочные плиты нижнего ряда южной стены имеют, например, высоту 81 см, а первые два ряда свода с южной стороны сложены из камней шириной в 59 см. Толщина западной стены — 70 см. В ней устроен лаз, расположенный выше пола на 72 см. Высота его 86 см, ширина — 57 см. С внешней стороны притолок в них были выбраны четвер-

ти шириной 7 см и глубиной 13 см. В них плотно входила плита размера-ми 86×71×13 см, закрывавшая лаз. Насколько надежно она преграждала доступ в склеп, видно из того, что грабителям, проникшим в склеп, не удалось вынуть плиту из проема, и они отбили от нее большой кусок в левом

верхнем углу. Даже после этого плита не подалась, и они, для того чтобы попасть в склеп, выломали целиком левую притолоку, сделанную из одного камня (рис. 20, табл. 19). При раскопках она была найдена в зем-

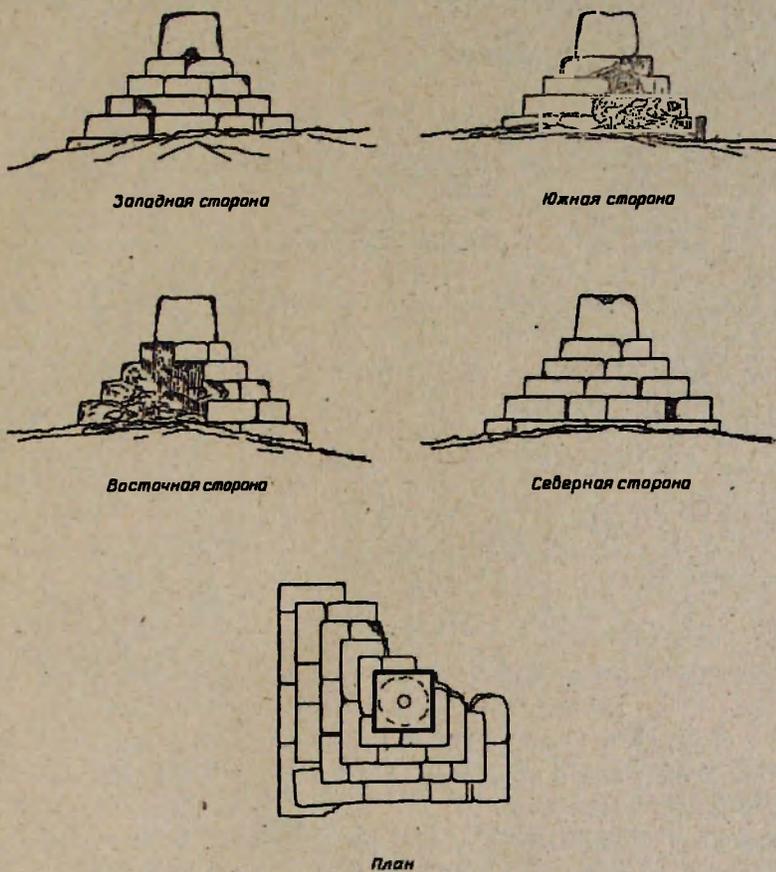
АВАН НАДГРОБНЫЙ ПАМЯТНИК *(Основание до реставрации)*

Обмер 1934 г.

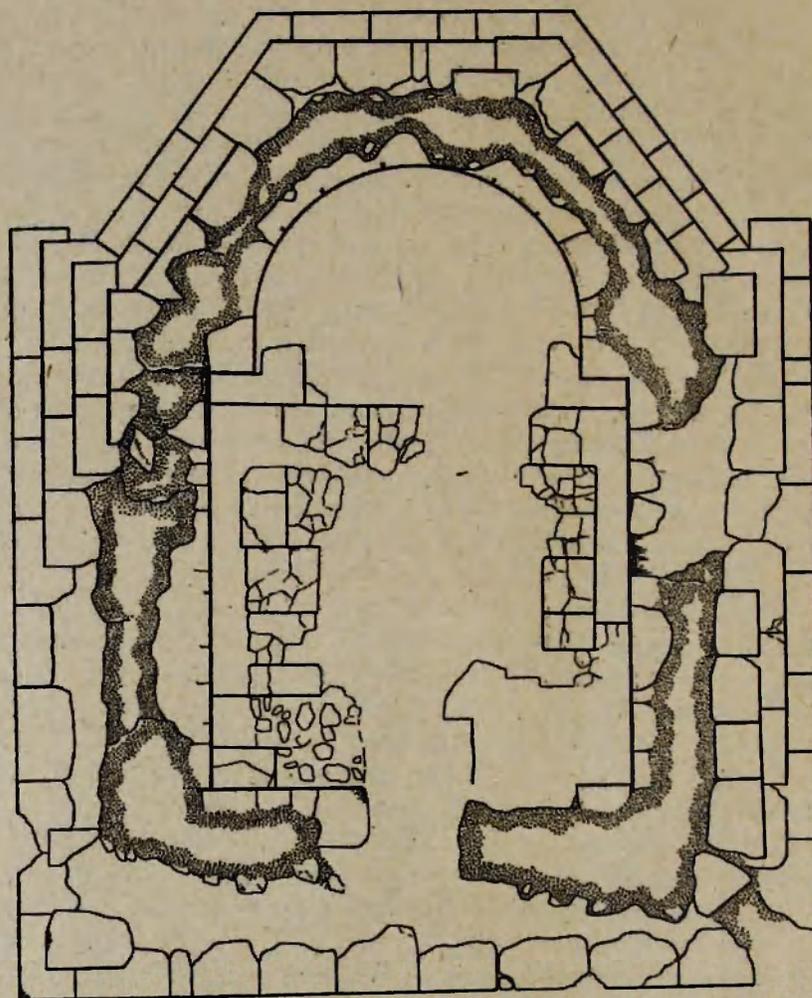
ВОХДЖАБЕРД. ЦЕРКОВЬ

план

Обмер 1966 г.

Раскопки были начаты на участке, примыкающем с юга к заинтересовавшей нас «стенке», так как можно было ожидать, что здесь окажется алтарная часть разрушенного памятника. Это предположение оправдалось в первый же день работ: в полутора метрах от «стенки» появились северо-восточный угол древней постройки и начало граненой абсиды, в выступающей на восточном фасаде. Кладка, побудившая нас предпринять раскопки, оказалась совсем недавнего происхождения, и все ее отношение к раскапываемому памятнику заключалось в том, что в ней были использованы его облицовочные камни. С углублением раскопа выяснилось, что в этой части развалин снаружи сохранился лишь первый ряд крупных облицовочных плит (выс. 52 см). Ниже, одна за другой, открылись три массивные ступени основания стен. Эти ступени, как и выступающая абсида, сразу же сблизили вохджабердские развалины с джрвежскими (на кладбище). Как и в Джрвеже, раскопки повели дальше узкой полосой по периметру здания в обе стороны от обнаруженного северо-восточного угла. Снимая слой за слоем, постепенно открывали то, что осталось от стен с внешней стороны. А осталось очень немного (рис. 25—27).

зывают два больших камня, уцелевших на своих местах около углов абсиды (рис. 25, 27, табл. 34), пол алтаря возвышался над полом церкви примерно на 20 см и выступал из абсиды на 28—29 см. Из архитектурных деталей в 1960 году было найдено всего два камня. Один из них, циркульного очертания того же радиуса, что и радиус абсиды, по своему профилю (выкружка с полкой наверху) мог служить только импостом для кон-

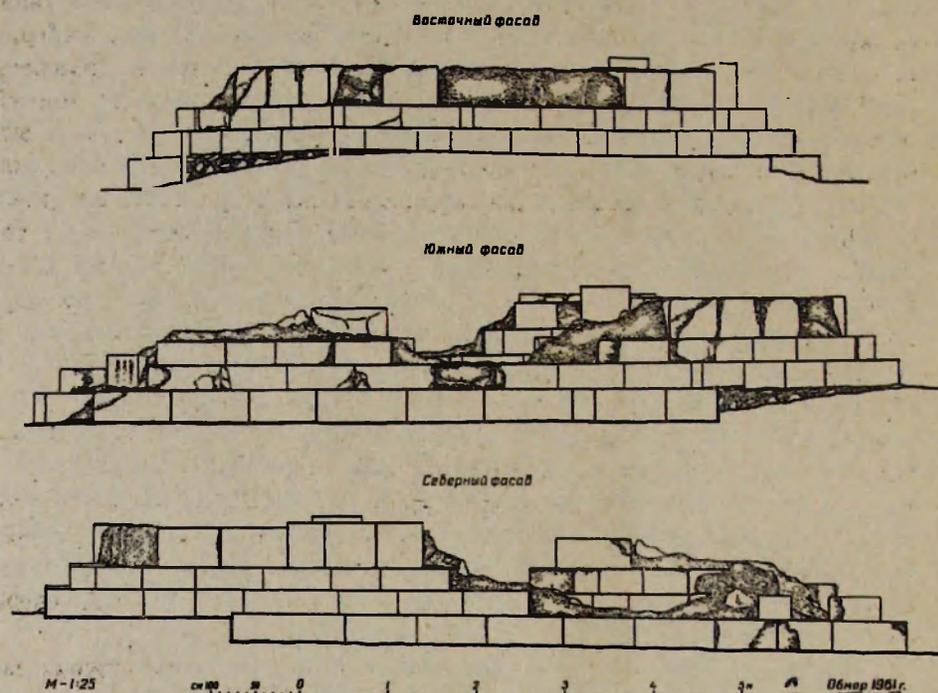
Рис. 26.

ВОХДЖАБЕРД ЦЕРКОВЬ

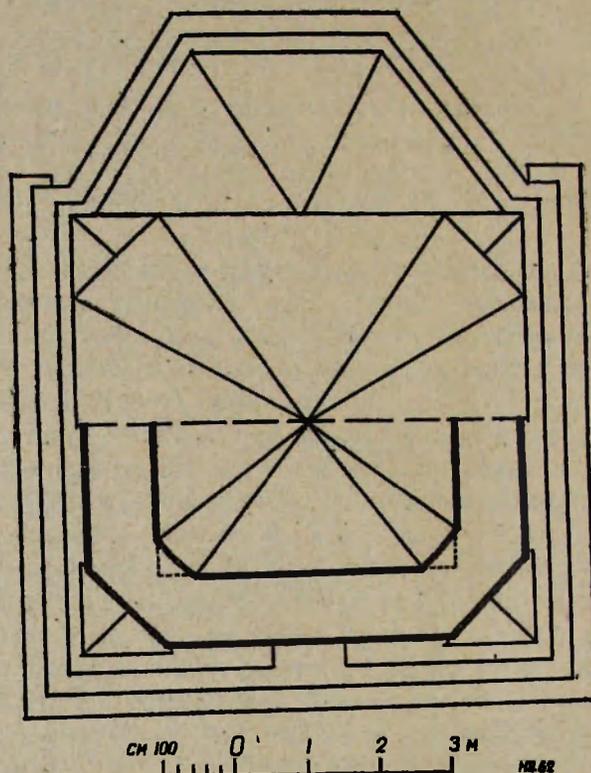
Рис. 32.

План свода и кровли
Реконструкция

рять формы и строительные приемы своих персидских собратьев по профессии, а обдуманно придал переходной зоне с тропами форму восьмигранника, правда, еще не равностороннего, но уже предопределяющего появление в недалеком будущем развитого граненого барабана. Резкое различие видим и в кладке: строитель предпочел иметь дело не с мелким, в зна-

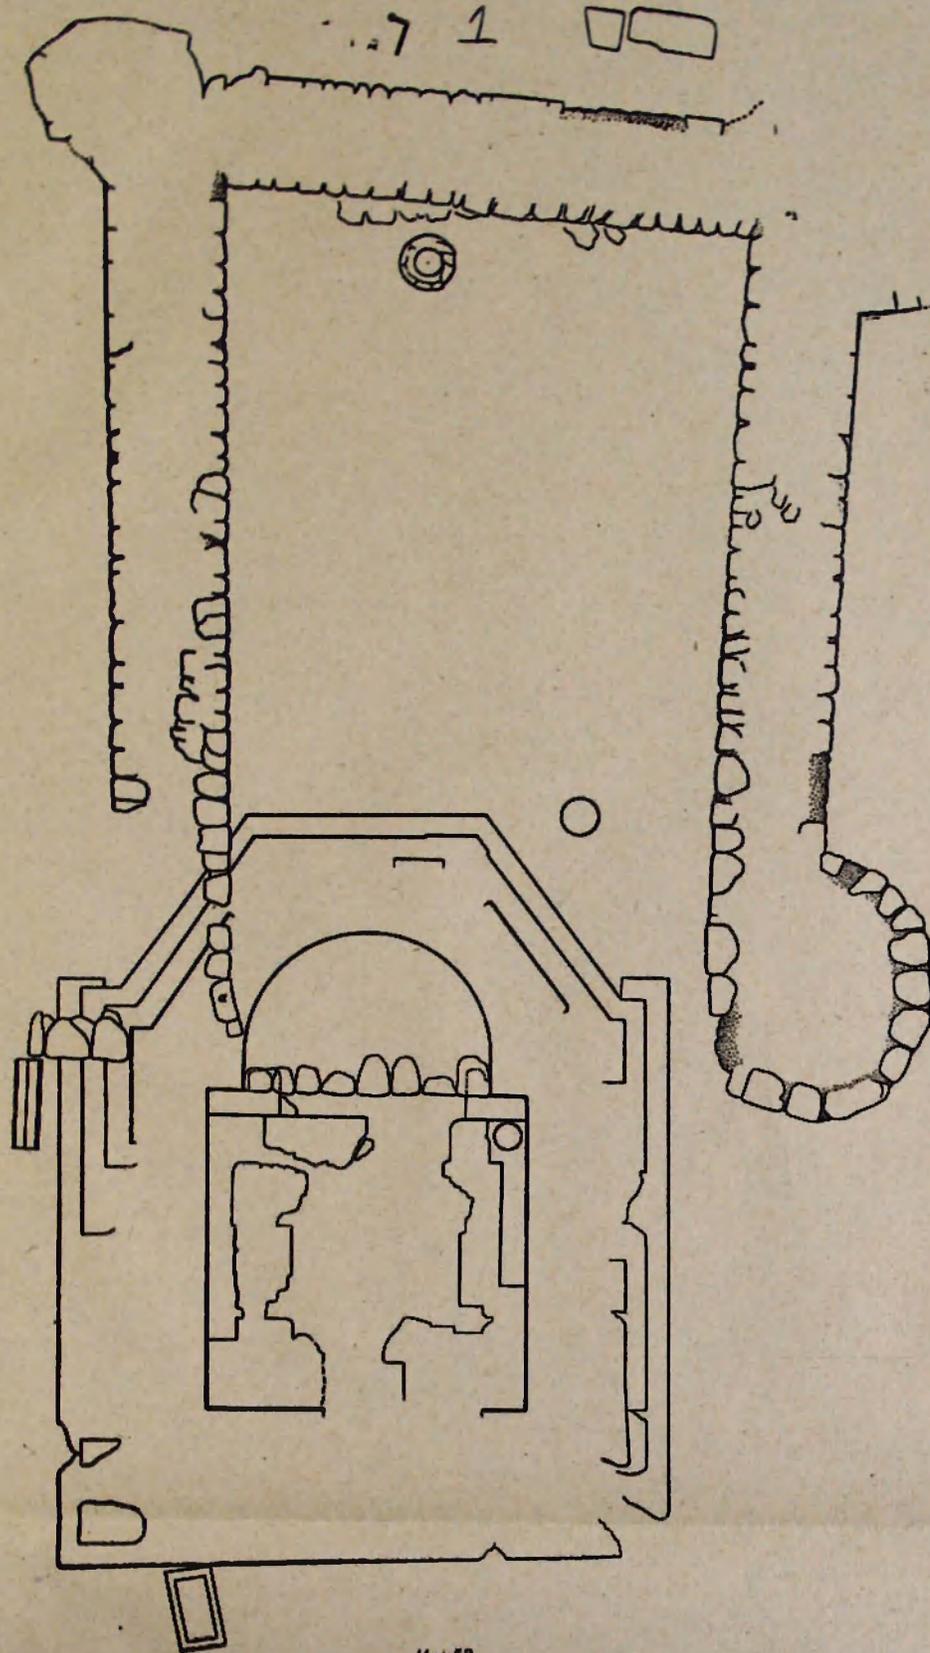
Рис. 36.

ВОХДЖАБЕРА
ЦЕРКОВЬ. ПОЗДНЕЙШИЕ ПОСТРОЙКИ.
ПЛАН

В 1960 году, кроме церкви, которую по всем признакам мы имели основание датировать V веком, были обнаружены остатки значительно более поздних построек и перестроек, произведенных уже после того как она обратилась в развалины. Об этом свидетельствует не только более высокий уровень грунта, на котором эти постройки были основаны, но и нахождение облицовочного камня (а) из полукружия абсиды в поздней кладке на толще разрушенной стены алтаря в северной его половине (рис. 36, табл. 33). Эта кладка образует стенку толщиной в один камень, направленную на восток от церкви. Другая, одновременная с ней стенка отходит от северо-восточного угла к северу. Пространство, огражденное этими стенками и с третьей стороны откосом раскопа было заполнено крупным булыжным камнем в смеси с землей. Каменное заполнение обнаруженной части сооружения было убрано в расчете на то, что в нем могли быть похоронены ценные архитектурные детали. Расчет этот не оправдался; только в самом низу у подошвы алтарной стены лежало несколько крупных кусков плоской черепицы и небольшие обломки желобчатой. После разрушения церкви развалины ее были использованы в хозяйственных целях, о чем свидетельствует обнаруженная в юго-восточном углу внутри церкви нижняя часть глиняного очага, врытого в землю, — тондира. Остатки второго такого же очага откопаны в 130 см к югу от угла абсиды. Дно его находилось на уровне верхней ступени основания стены. Между углами абсиды была установлена преграда из крупных камней высотой примерно в полметра (рис. 36, табл. 35). Чем было вызвано ее появление, сказать трудно, так как здесь в земле было найдено лишь несколько мелких, разрозненных обломков толстостенной поливной керамики XII—XIII вв.

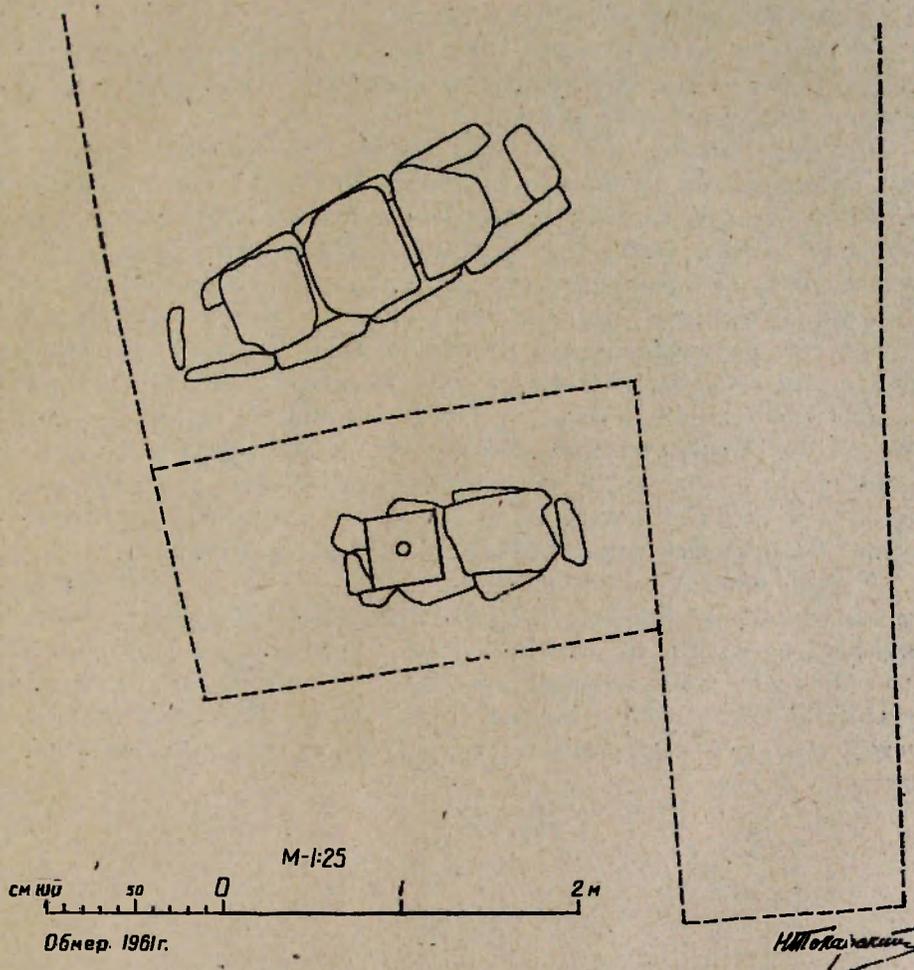
Рис. 37.

**ВОХДЖАБЕРД
ХОЛМ К ЗАПАДУ ОТ РАСКОПАННОЙ ЦЕРКВИ
РОСКОП НА ЮЖНОМ СКЛОНЕ. ПЛАН МОГИЛ.**

му отрицательные результаты не могут считаться окончательными. При раскопках на том месте, где мы надеялись найти остатки укреплений, оказались две могилы, расположенные на склоне холма одна под другой (рис. 37, табл. 44). Стенки могил выложены камнями. Обращает внимание, что один из камней, накрывающих верхнюю могилу, чисто обтесан и имеет в середине круглое отверстие (ясно, что первоначальное его назначение было иное). Вопрос о существовании крепости на холме не может

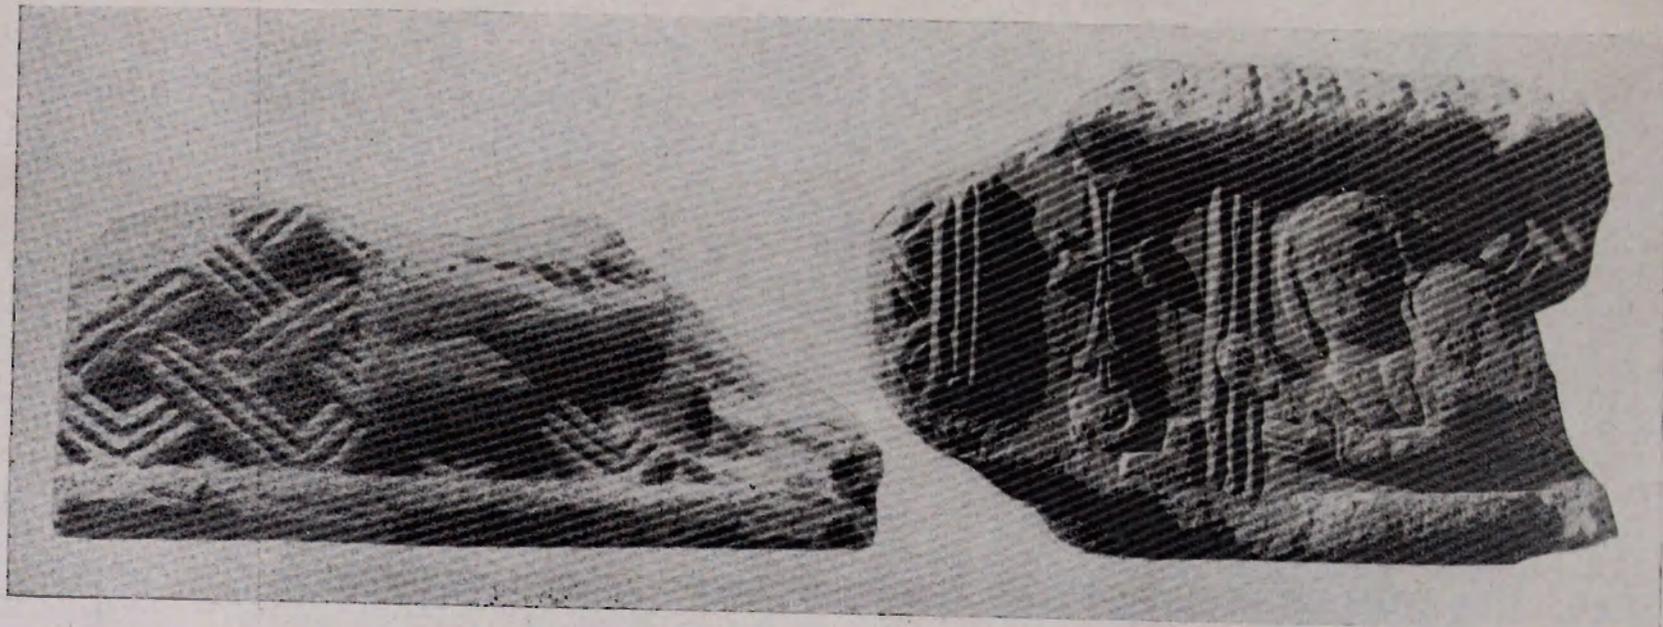
4. Кос-ахбюр. Карниз с рельефами из неизвестной церкви 2-ой половины VII в.

В проходе к западу от большого чана на глубине около 1,70 м была сделана чрезвычайно ценная находка. Здесь лежал лицевой поверхностью вниз большой, обломанный у концов блок карниза того же профиля, что и другие карнизные камни из неизвестной церкви и тоже с барельефом на плетенке. Барельеф расположен в правой части блока и изображает простертую влево женскую фигуру без нимба с воздетыми руками перед рельефным крестом на плоскости, прерывающей плетение. На верхней полке над фигурой надпись *U P H U U* (Мариам)²¹.

красно учел всю выгоду помещения барельефов на плоскости, наклоненной под углом в 45° — снизу они просматривались без всяких искажений (табл. 4).

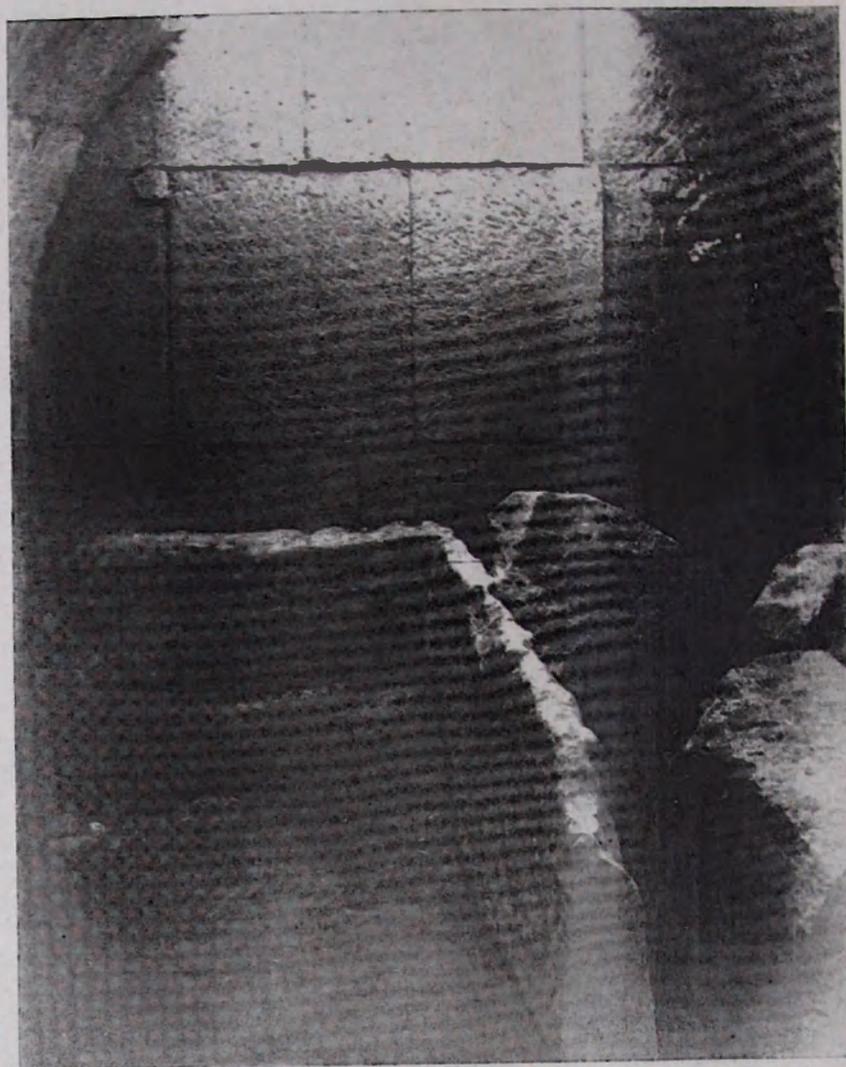
20. Кладбище. Внутренний вид подземной усыпальницы.

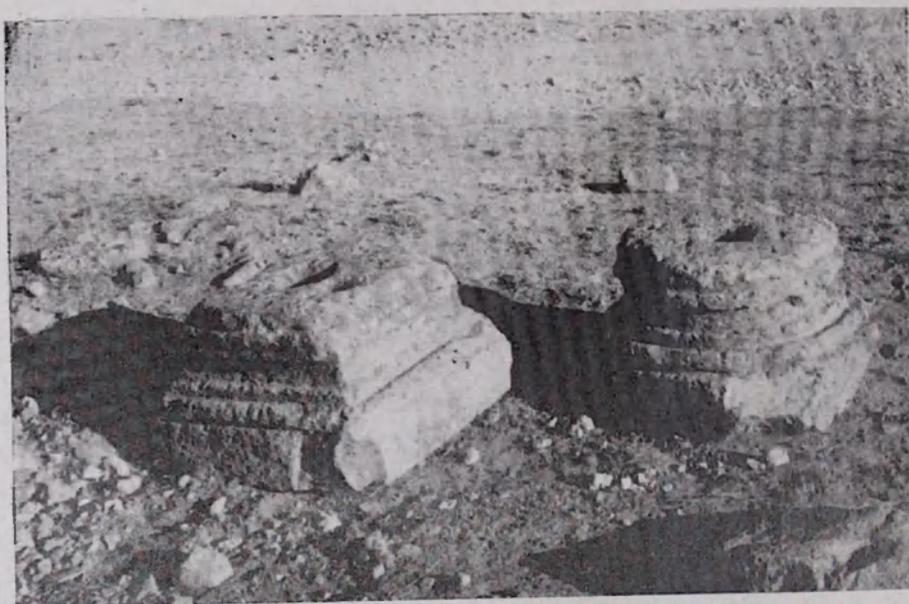
23. Джрвеж. Кладбище. Базы.

Поскольку в нашей реконструкции мы использовали сохранившуюся капитель, был решен и вопрос, что стояло здесь на «кубе» стилобата—гранный столб или колонна. Четвертной валик, образующий в нижней части капители круг, указывает на то, что она предназначалась для колонны диаметром около 46 см. Теперь уже можно было выбрать и базу, наиболее подходящую для этой колонны. Таковой оказалась крайняя правая на нашем чертеже (рис. 22, табл. 23). В ней только плинт имеет квадратную

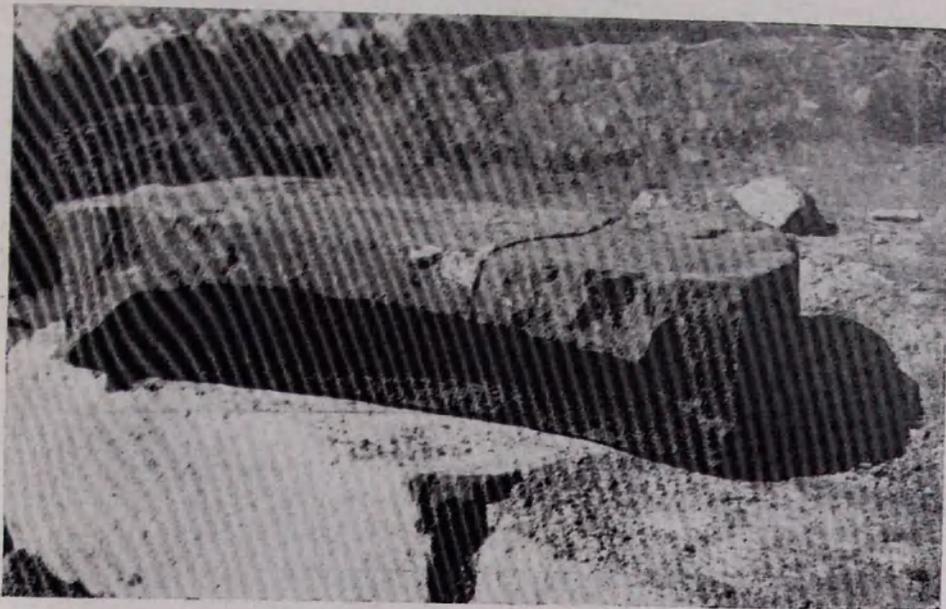
36. Импост алтарной конхи в церкви.

хи, которой несомненно была покрыта абсида (рис. 28, табл. 36). Второй камень — обломок базы колонки диаметром около 37 см. Профиль ее такой же, как в аттических базах: плинт (обломан), вал (4,3 см), полочка (1,7 см), «скозня» (1,8 см), вал (1,7 см), полочка (2,5 см). Общая высота без плинта 12 см (рис. 28, табл. 37). Профиль неполный — отсутствует полочка между скоцией и верхним валом. Такие случаи известны и в итальянской архитектуре: примером может служить круглый храм первой четверти I века до н. э. в Тиволи, где также отсутствует эта полочка³. Обломок базы был найден у пролома в западной стене на месте двери. Можно поэтому полагать, что база принадлежит одной из трехчетвертных колонок (диам. около 30 см), стоявших, вероятно, по сторонам дверного проема, которые несли на себе верхнюю часть входного портала — арку и разор-
